**DER STADTRAT AN DEN EINWOHNERRAT****2025-58****Brücke Weiermattstrasse, Obj. 01 - Kreditvorlage für die Instandsetzung der Brücke (Einwohnerkasse) und den Wasserleitungersatz (Wasserkasse)**

Im Rahmen der 8. Hauptinspektion durch die Schmidt + Partner Bauingenieure AG im Jahr 2016 wurde der Zustand der Brücke als schlecht beurteilt (Bericht vom 20. Februar 2017).

Weiermattbrücke (über Ergolz), Stadt Liestal – Weiermattstrasse, Obj. 01

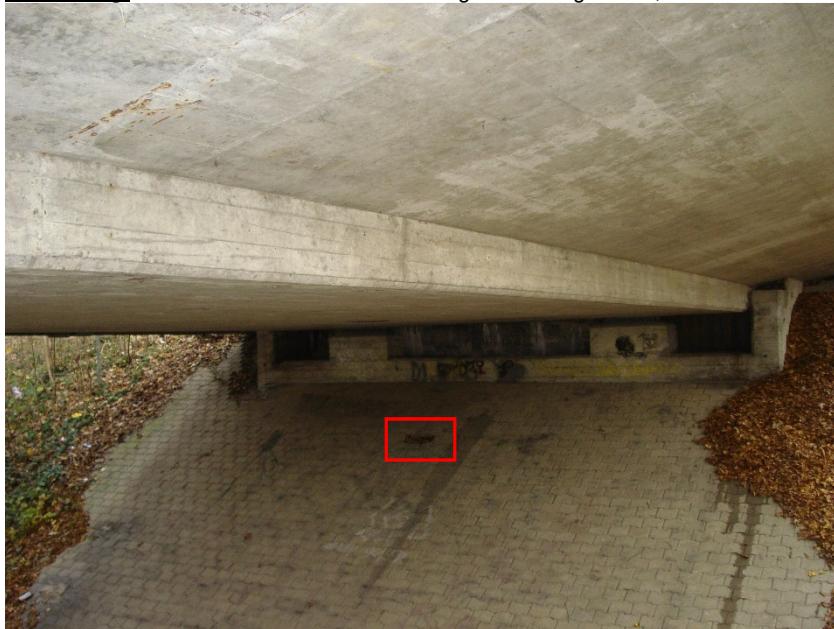
Foto 1

Böschung Widerlager Ost:

Ausbruch in der Böschungspflasterung
40/10/10.

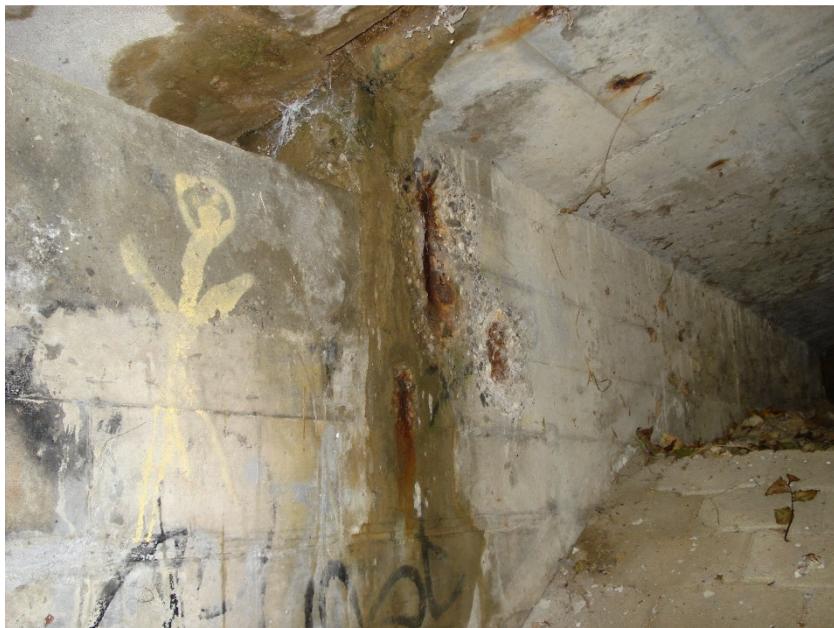
Foto 2

Zunahme der Abplatzungen und Bewehrungskorrosion an den Seitenwänden der Widerlager.

Widerlager West, Seite UW:

Zunahme der Abplatzungen und
Bewehrungskorrosion.

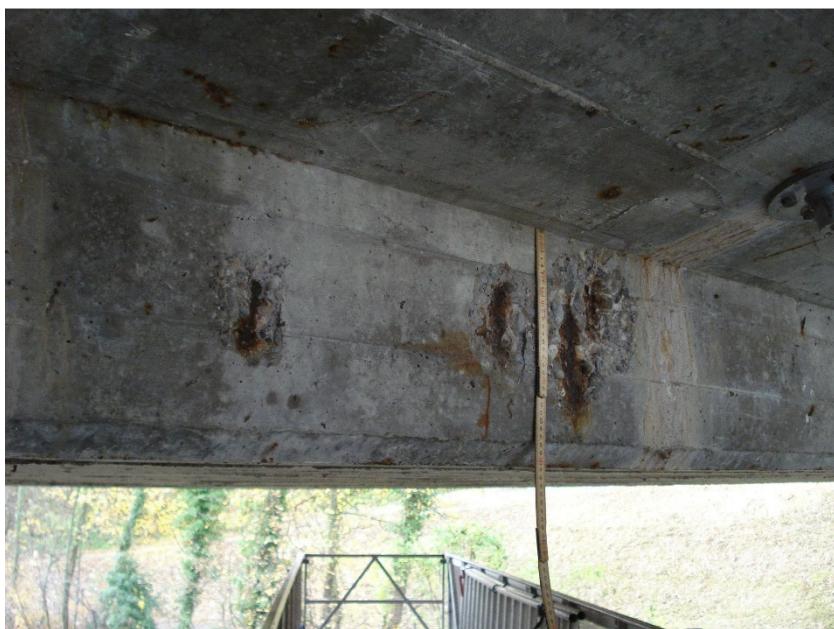
Foto 3

Weiter ist feststellbar, dass sich die Schadstellen am Plattenrand Nord und der angrenzenden Untersicht durch die stark tropfenden Entwässerungen (vereinzelte unterlängig) der Wasserleitungsnische vergrössern konnten. Es ist davon auszugehen das auch hier im Winter salzhaltiges Oberflächenwasser zum Schadenbild beiträgt.

Plattenrand Seite Nord:

Zunahme der Abplatzungen und
Bewehrungskorrosion.

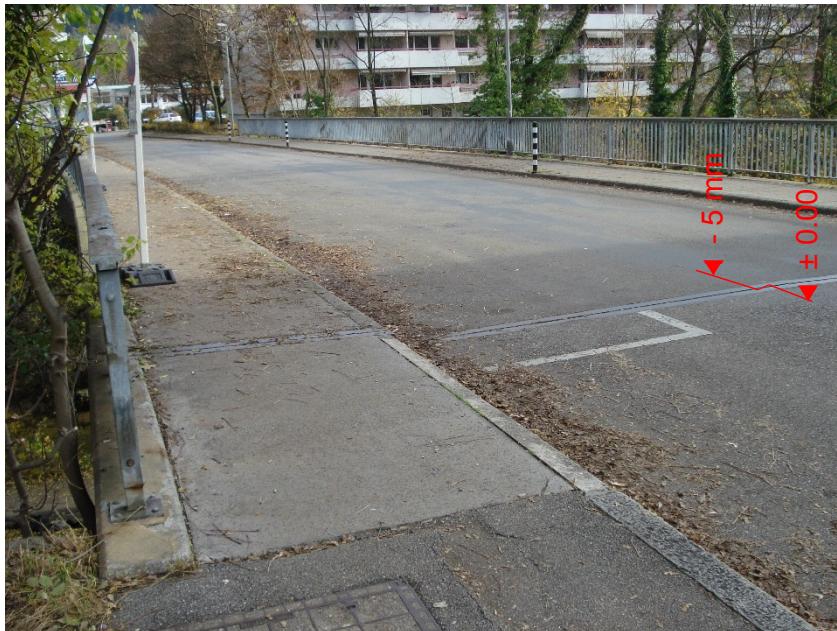
Foto 4

Wie bereits bei den vorangegangenen Inspektionen festgestellt wurde weisen die beiden Fahrbahnübergänge (FUe) erhebliche Schäden auf. So sind beispielsweise die Dehnprofile spröde und gerissen, teilweise sogar aus den Stahlprofilen herausgedrückt. Eine daraus resultierende Undichtheit der Dehnprofile zeigt sich an den praktisch vollflächig nassen Widerlagerrückwänden bei beiden Widerlagern. Weiter muss davon ausgegangen werden das seit der Inbetriebnahme die angrenzenden Bauteile der FUe mit Oberflächen- und im Winter mit Salzwasser benässt wurden. Der Korrosionsschutz Aufsicht und seitlich ist vollflächig verschleisst.

Fahrbahnübergang Seite West:

Höhenversatz der Brücke gegenüber Trasse.

- Der Belag und die Abdichtung muss auf der gesamten Brücke sowie an deren Anschlussbereich an die Strasse ersetzt werden.
- Die Fahrbahnübergänge sind undicht und müssen ersetzt werden.

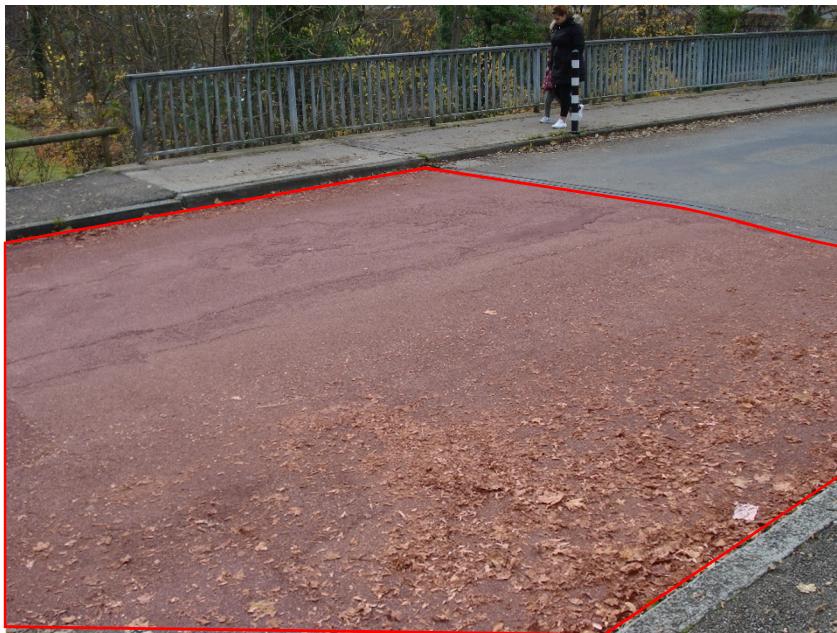
Foto 5

Trassebereich Seite Ost:

Stark beschädigter Fahrbahnbelag mit Rissen kleineren Ausbrüchen und Unebenheiten.

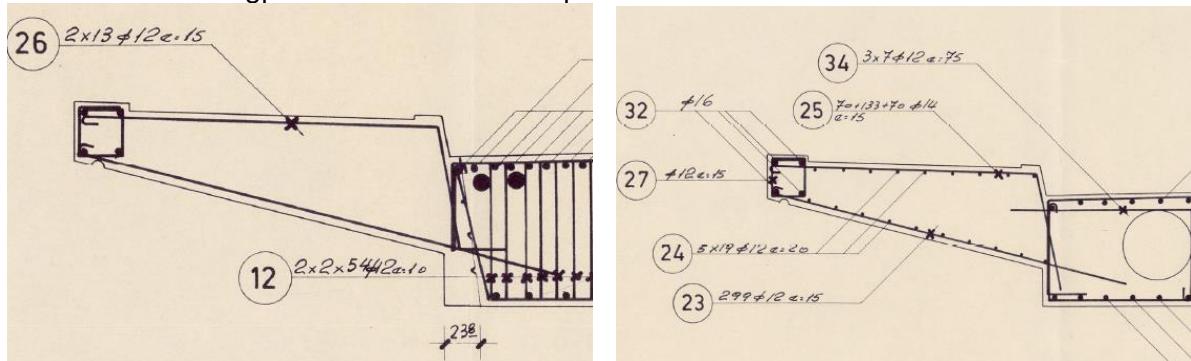
Anschluss der Kragplatte an die Fahrbahnplatte:

Auf Grundlage der vorliegenden Bewehrungspläne ist davon auszugehen, dass die südliche Kragplatte für den Trottoir nicht fachgerecht angeschlossen ist. Die erforderliche Bewehrung fehlt. Der Anschluss ist derzeit nur durch die Betonzugfestigkeit des Betons gewährleistet. Bei Überschreitung der Betonzugfestigkeit wird die Kragplatte spontan und ohne Vorankündigung versagen.

Die Befahrung des Trottoirs mit Fahrzeugen muss verhindert werden. Im nächsten Schritt sollte wenn möglich eine Sondierung durchgeführt werden, um die Ausführung der Anschlussbewehrung der Kragplatte zu prüfen. Ggf. sind anschliessend Verstärkungsmaßnahmen zu definieren, um einen duktilen Anschluss herzustellen.
