Sondervorlage

Brücke Grammetstrasse - Instandsetzung, Kredit von TCHF 945

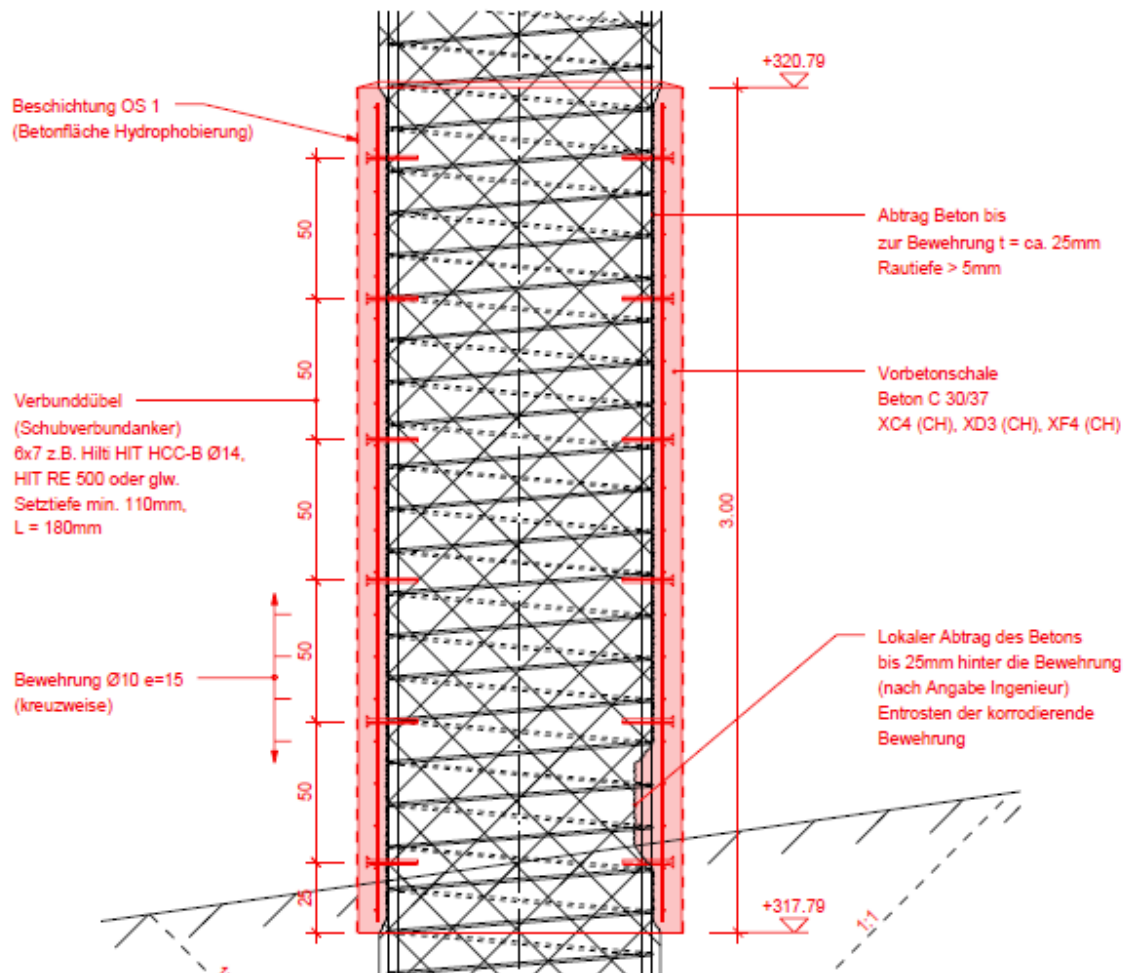
INSTANDSETZUNG STÜTZENFUSS G3 UND G4

Im unteren Stützenbereich, im Spritzwasserbereich der Stütze G3 und G4, hat strassenseitig eine starke Konzentration an Chloriden -zumindest bis hinter die Bewehrungsebene der Umschliessungsbewehrung- stattgefunden. Es kann daher nicht ausgeschlossen werden, dass im Bereich der durch Spritzwasser belasteten Flächen eine chloridinduzierte, aktive Bewehrungskorrosion im Gange ist.

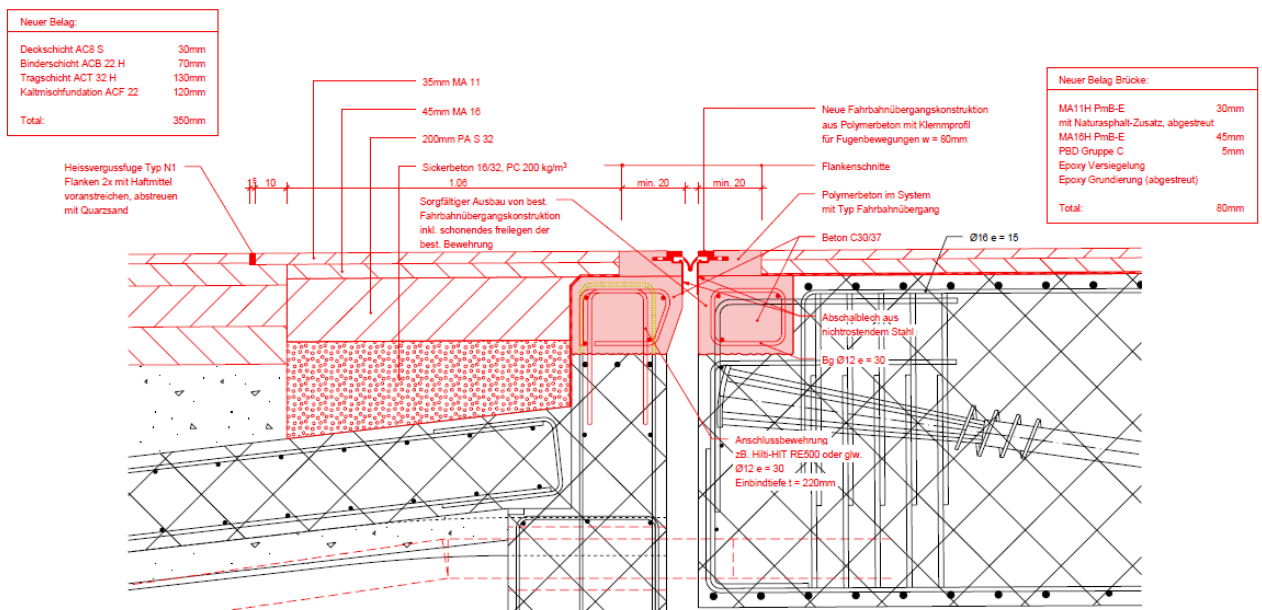
FAHRBAHNÜBERGANG NORD-OST

Die eingebauten Fahrbahnübergangskonstruktionen sind zu ersetzen. Aufgrund des heutigen schadhafte Zustands der Konstruktionen und der abgelaufenen theoretischen Lebensdauer ist der Ersatz der Fugenkonstruktionen zweckmässig und sinnvoll. Da kein Platz für eine Fahrbahnübergangsentwässerung vorhanden ist, soll für den Ersatz eine dichte Konstruktion vorgesehen werden. Unter Berücksichtigung der Wirtschaftlichkeit ist für den Ersatz ein Übergangstyp zu wählen, welcher einen möglichst geringen Eingriff in die Betonkonstruktion erfordert.

Die Fahrbahnübergangskonstruktion soll durch eine wasserdichte Übergangskonstruktion mit Klemmprofilen aus Stahl, welche beidseitig in Polymerbetonbalken im Bereich der Belagshöhe eingegossen wird, ersetzt werden. Die Polymerbetonbalken haben eine Höhe von mindestens 8 cm und eine Breite von mindestens 20 cm.

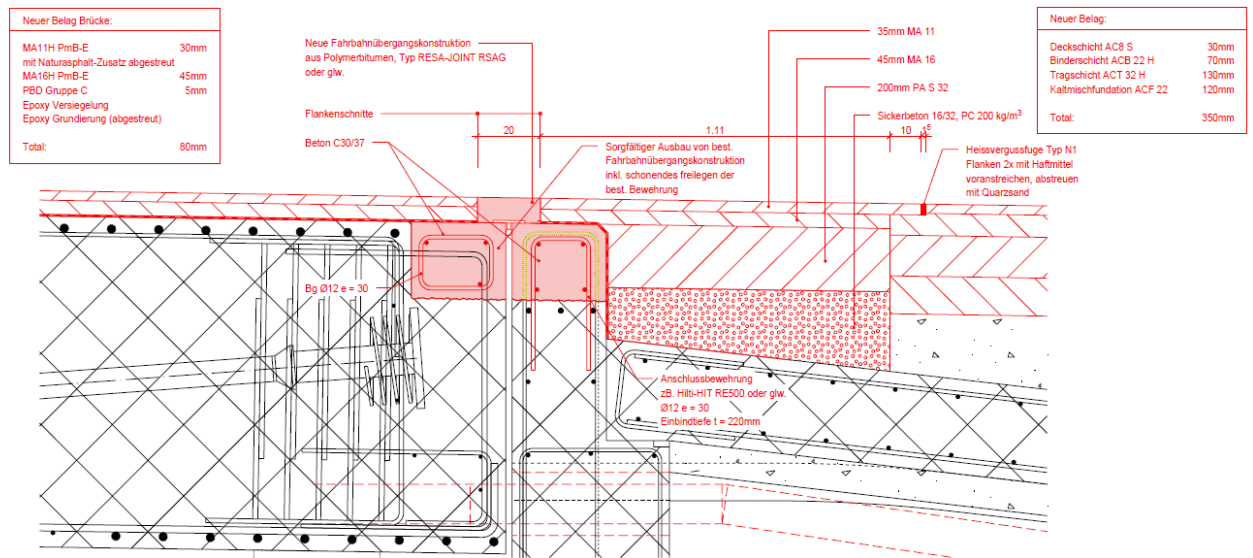
FAHRBAHNÜBERGANG SÜD-WEST

Da auf der Seite Süd-West die Brückenplatte in beide Richtungen fest gelagert ist, muss der Übergang einzig die Bewegungen aus der Rotation aufnehmen. Es ist daher vorgesehen, den Fahrbahnübergang durch einen fugenlosen Fahrbahnübergang zu ersetzen.

Im Bereich der Bauteilfuge wird nach dem Belageinbau eine Fugenmulde sorgfältig ausgebrochen, diese wird mittels Sandstrahlen gereinigt. Nach dem Einbau einer Entwässerungsschiene, einer Übergangsplatte und einer Trennmatte wird die Fugenmulde mit Hochleistungspolymer wieder vergossen.

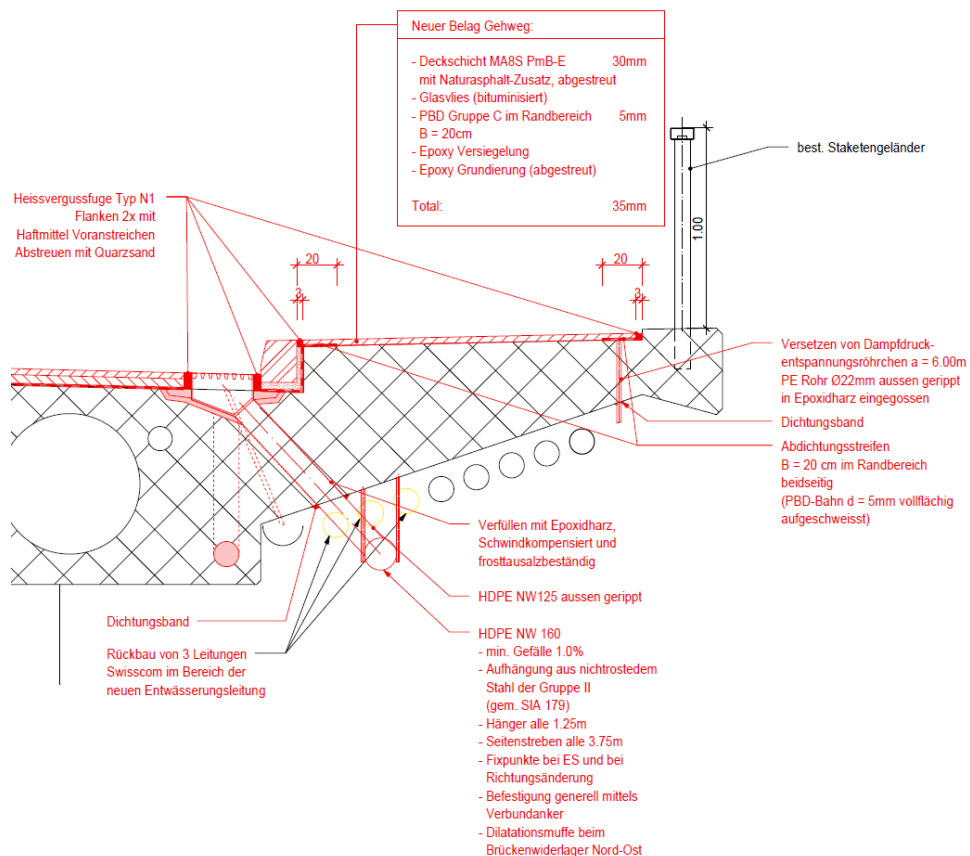
ERNEUERUNG DER ENTWÄSSERUNG

Das Oberflächenwasser wird heute über eine in der Brückenplatte einbetonierte Entwässerungsleitung abgeführt. Korrosionsflecken an der Untersicht deuten auf Probleme mit der Dichtigkeit der bestehenden Entwässerungsleitung hin.

Gemäss der heute geltenden Richtlinie für Neubau sind Entwässerungsleitungen ausserhalb des Brückenkörpers anzuordnen. Die Entwässerungsleitungen werden daher und im Interesse einer dauerhaften Lösung neu ausserhalb des Brückenquerschnitts angeordnet bzw. geführt. Mit dem Ersatz der Entwässerungsleitung ist aus geometrischen Gründen auch ein Ersatz der Einlaufschächte erforderlich. Die Einlaufschächte werden daher durch normkonforme Schächte ersetzt. Für den Anschluss der neuen Entwässerungsleitung sind bei erforderlichen Richtungsänderungen und Zusammenschlüssen im Bereich der anschliessenden Lokalstrasse auf beiden Seiten neue Kontrollschächte zu erstellen.

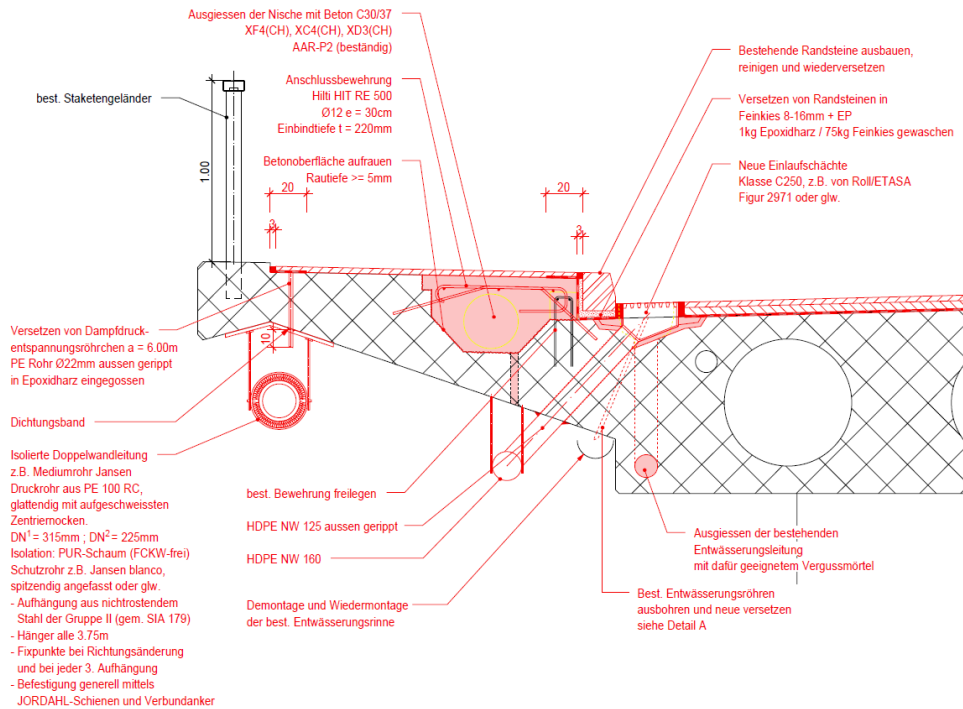
RÜCKBAU WASSERLEITUNGSNISCHEN

Unter Ansatz der aktualisierten Verkehrslasten und Baustoffkennwerten gemäss Norm SIA 269/1 wurde ein statisches Defizit bei der Befahrung der Brückenkonsole Nord-West (Seite Liestal) lokalisiert. Dies aufgrund der Querschnittsverjüngung im Bereich der dortigen Wasserleitungsnische.

Durch das Ausbetonieren der Wasserleitungs-nische und dem Einbohren von Bewehrungszulagen können die Unsicherheiten bezüglich der beobachteten Bewehrungskorrosion, die Schwachstellen hinsichtlich Brückenabdichtung im Bereich der Nische eliminiert und die Tragsicherheit der Konsole erhöht werden. Vor dem Ausbetonieren der Nische muss die Wasserleitung an die Untersicht der Kragkonsole umgelegt werden.
