## Kasinobrücke: Bruttokredit von TCHF 980 für die Instandsetzung der Kasinobrücke

### Kurzinformation

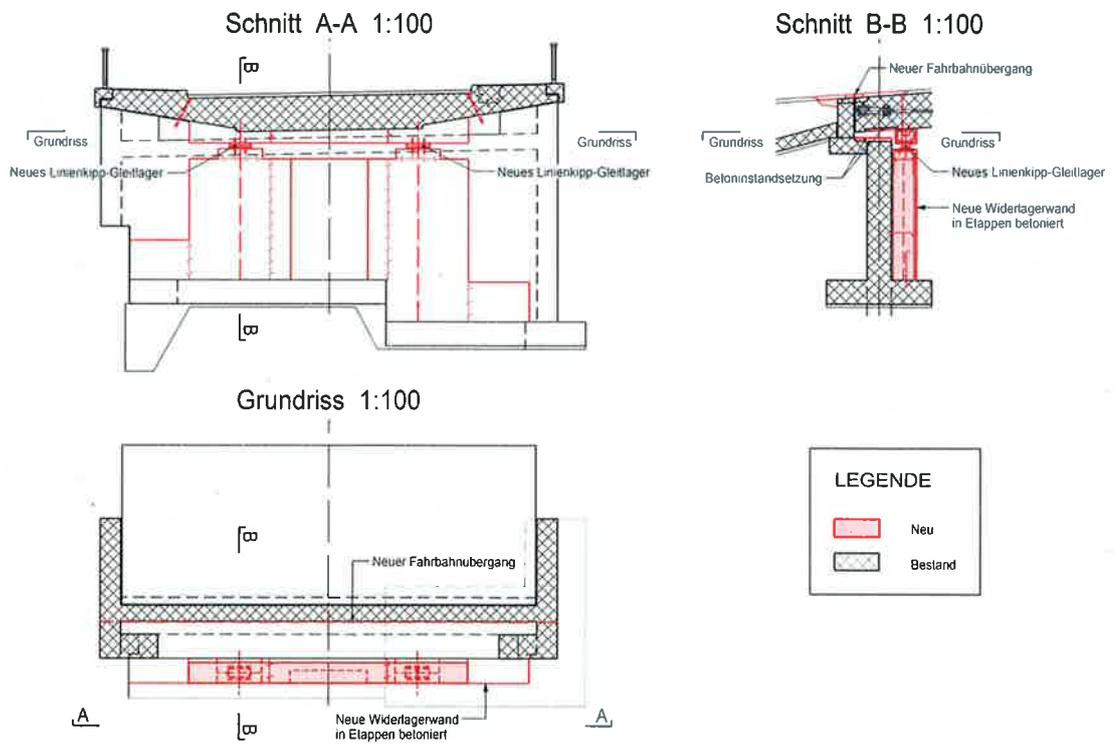
### Massnahmen Widerlager C (Nord)

- Brückenunterseite über der H2. Es werden Hohlstellen, Abplatzungen, Korrosionsstellen an der Bewehrung instandgesetzt. Damit soll die Gefahr von herunterfallenden Betonteilen auf die H2 verhindert werden.
- Ersatz der undichten Fahrbahnübergangskonstruktionen
- Ersatz der Gleitlager bei den Widerlagern
- Instandsetzung des Brückenendes beim Widerlager Nord mit massiven Korrosionsschäden an der Bewehrung der Unterseite.

1. Instandsetzung der Brückenuntersicht über der H2
2. Ersatz der Fahrbahnübergangskonstruktionen
3. Ersatz der Gleitlager bei den Widerlagern
4. Instandsetzung des Brückenendes beim Widerlager Nord
